## PARKANON VESISTÖT

# PARKANON KAUPUNGIN ALUEEN VESISTÖT

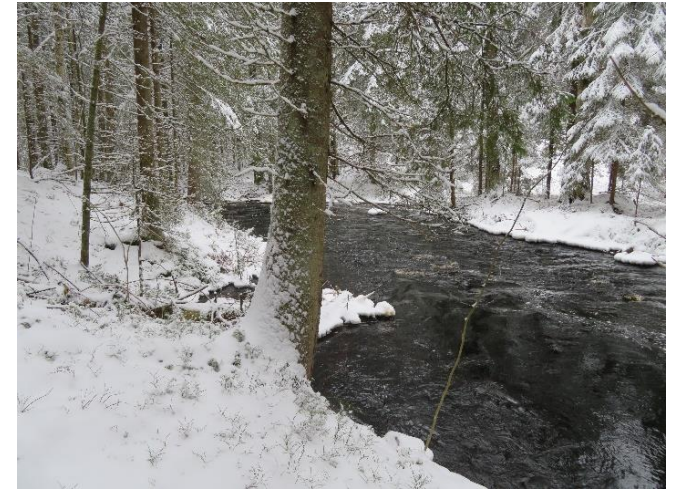
Vuorijärvestä Kirkkojärveen laskevan Vuorijoen valuma-alue on metsävaltaista. Vuorijärven vesien lisäksi jokea kuormittavat valuma-alueen suo-ojitukset ja maatalous. Niin ikään Heiniluoman kautta jokeen laskee suo- ja metsäojitusten ja vähäisessä määrin myös turvetuotannon vesiä.

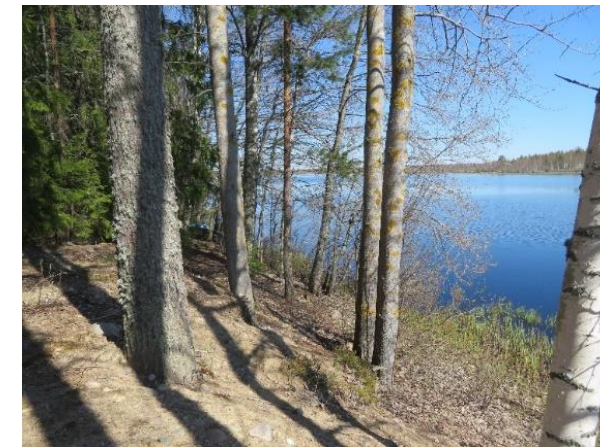
## VUORIJÄRVI

Vuorijärveä kuormittavat suo- ja metsäojitukset sekä maatalouden hajakuormitus. Suurin osa Vuorijärven vesistä tulee pohjoisesta Majajärvestä Ritaojaa pitkin, mistä laskee lisäksi Ristinevan turvetuotantoalueen vesiä. Etelästä tulevan Työluoman kautta järveen laskee Hanhijärven ravinteisia vesiä. Sarkinnevan turvetuotannon vesiä laskee järveen kolmea reittiä. Veden vaihtuvuus on nopeaa, joten ravinteet kuormittavat myös alapuolista vesistöä. Järveä halkoo Lapinneva pohjoinen ja Vuorijärven pohjavesialue.

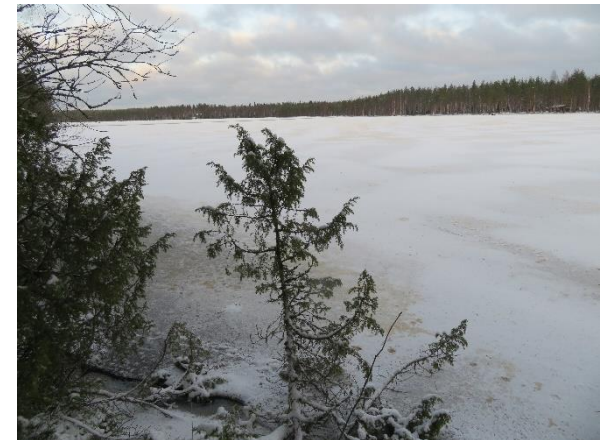
# HIRVIJÄRVI

Hirvijärven eteläosat sijoittuvat Parkanon puolelle ja pohjoisosat Kihniön puolelle. Järveä ympäröivät suot ja metsät on ojitettu voimakkaasti ja itäpuolella sijaitsee Hirvinevan turvetuotantoalue.

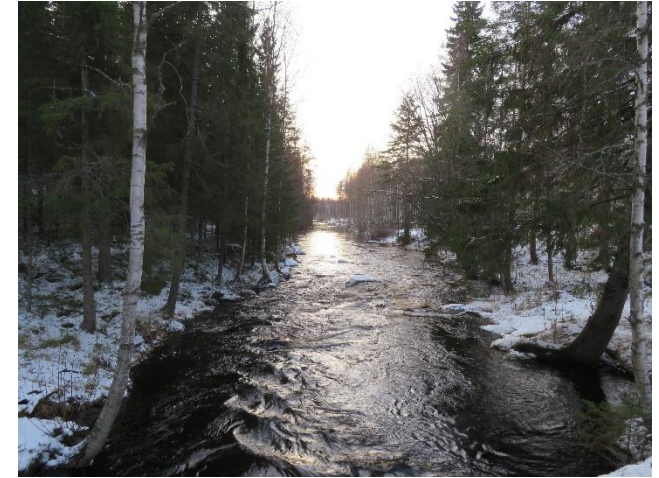
## KOSKELANJOKI

Koskelanjoki virtaa Kankarinjärven ja Linnanjärven välissä ja virtaa hetken matkaa rajajokena kuntien välillä. Kuormitus tulee pääosin Kankarinjärven kuormittuneista vesistä, sillä joen rannalla kuormitusta lisäävät vain maatalous ja vähäinen haja-asutus.

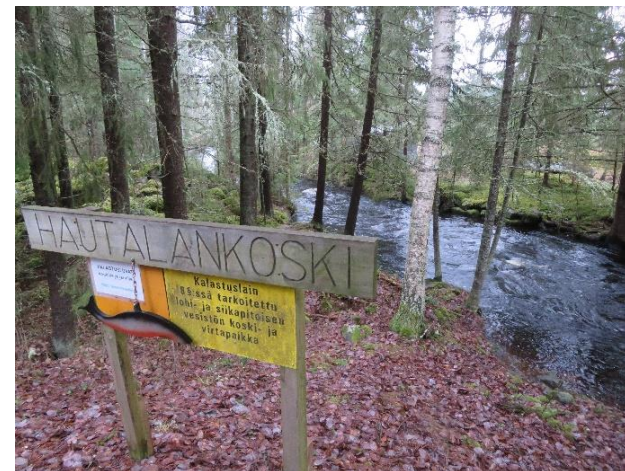
## KUIVASJOKI-RUONANJOKI-JARVANJOKI

Kuivasjärven ja Linnanjärven eteläosan yhdistävä jokiyhdistelmä laajenee välillä lampimuodostumiksi. Jokireittiä kuormittaa Kuivasjärven vesien lisäksi maa- ja metsätalouden hajakuormitus sekä turvetuotanto (osa Nivusnevan alueesta).

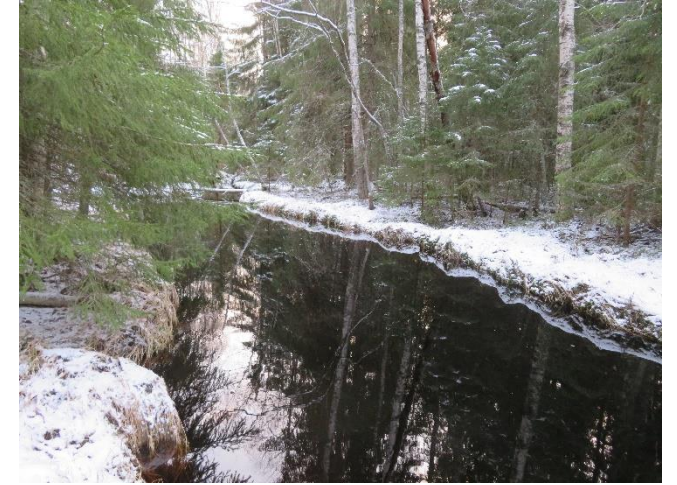
## LEHMILUOMA-HAUKKALUOMA

Alineen Lehmilammesta laskeva Lehmiluoma virtaa välillä Haukkaluomana, kunnes vaihtuu Lehmiluomaksi jälleen Linnanjärveen laskiessa. Suo- ja metsäojitukset sekä turvetuotanto (Vähä Hakoneva, 35 ha) kuormittavat jokiosuutta.

Luoma virtaa myös hetken Mäntylänharjun pohjavesialueen läpi

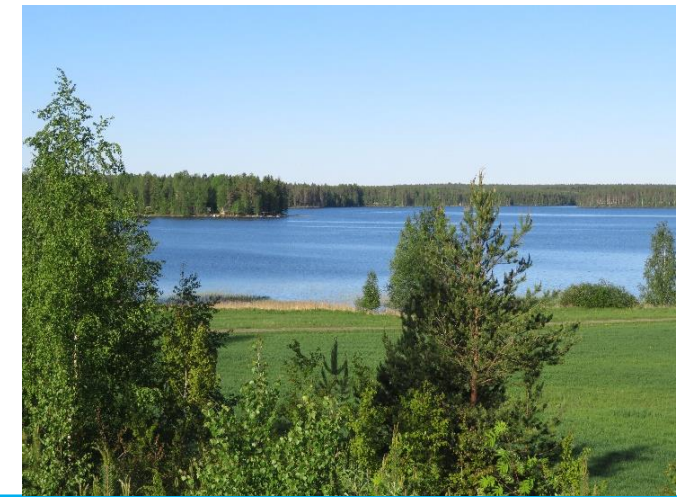
## LINNANJÄRVI

Linnanjärven tilaan vaikuttaa ennen kaikkea yläpuolisten järvien, Kankarinjärven ja Nerkoönjärven tila sekä maa- ja metsätalouden hajakuormitus. Yläpuolisten vesistöjen valuma-alueilla on paljon turvetuotantoa, minkä lisäksi järveen tulee myös mm. Vähä Hakonevan turvetuotannon vesiä.

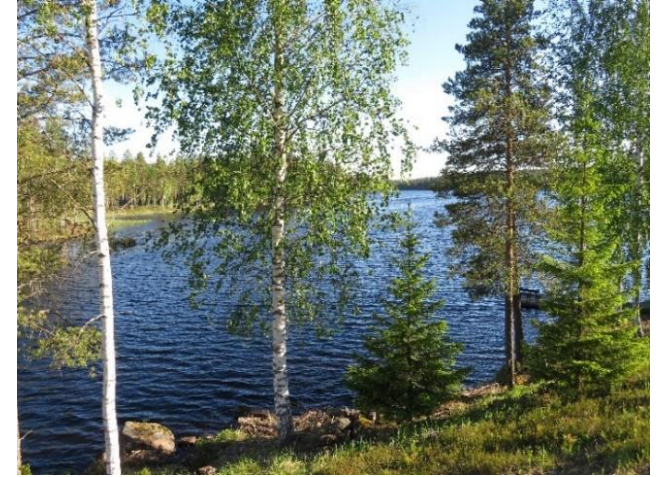
# Parkanonjärven alue – Riuttasjärven-Linnanjärven alue RIUTTASJÄRVI-SAVAJÄRVI-KAIDATVEDET

Riuttasjärvi-Kaidat Vedet on osa pitkää järviketjua. Järviin laskevat Linnanjärven ja Kuivasjärven laajojen valuma-alueiden suo- ja metsäojitusten, turvesoiden ja maatalouden kuormittavat valumavedet. Järvien omat rannat ovat suhteellisen luonnontilaisia, joskin valuma-alueen soita on ojitettu.

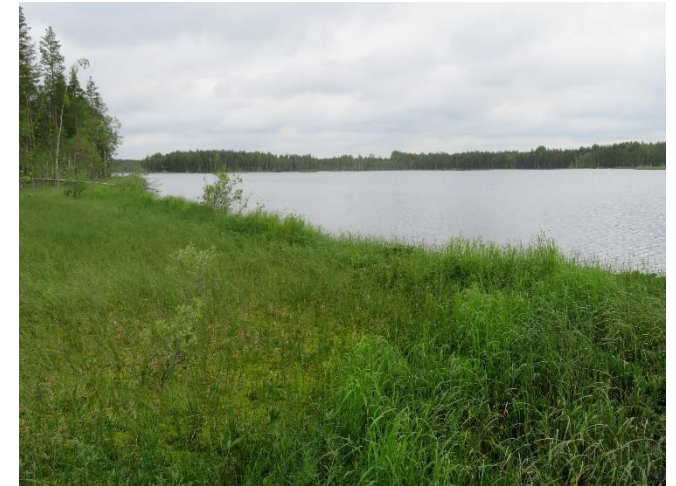
Iso Kivijärven suot ja metsät järven ympärillä on ojitettu, joten metsätalouden hajakuormitus on suurin kuormittaja. Järven rannoilla on myös runsas mökkiasutus ja lähistöllä vanhoja ja tuotannossakin olevia turvesoita.

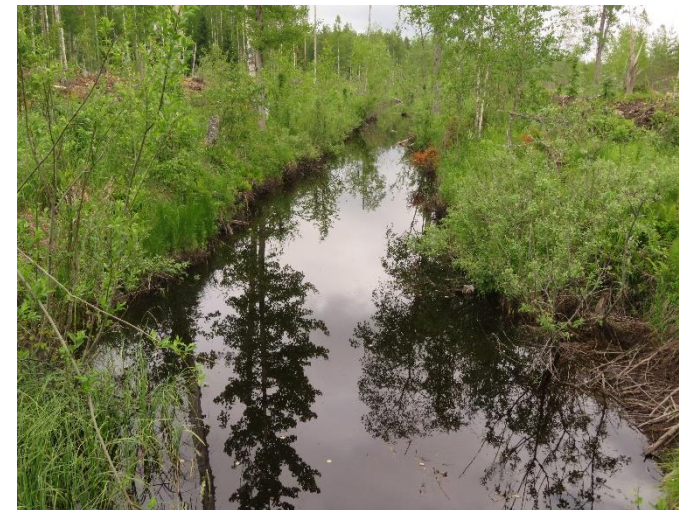
Kivijoki on Iso Kivijärven laskujoki, joka virtaa Parkanon puolella lähes 6 km verran kaupungin lounaiskulmassa. Kivijoen ja Iso Kivijärven valuma-alueen suot ja metsät on ojitettu laajalti, joten metsätalouden hajakuormitus on suurin kuormittaja. Jokeen laskee myös turvetuotantoalueiden vesiä, Parkanon puolelta mm. Majahohkan, Hirvikeitaan ja Pitkänsalonkeitaan vesiä.

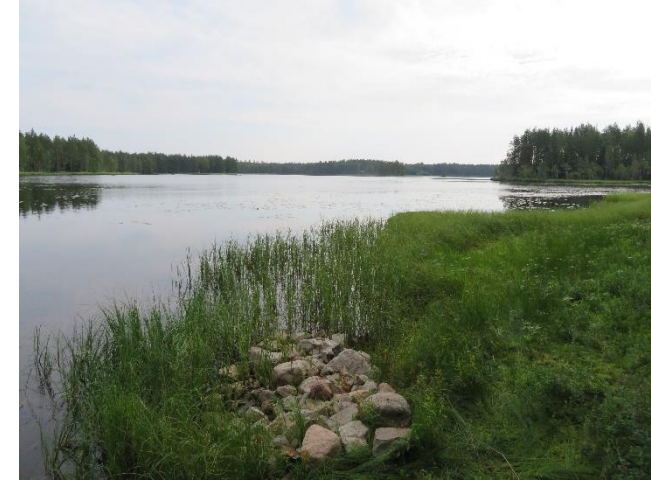
Kotojärveen laskee Kovesjoki, jonka valuma-alueella on runsaasti ojitettuja soita. Järveen laskee myös Kotonevan turvetuotannon vesiä sekä välillisesti Pirttiluoman kautta tuleva suo- ja metsäojitusten sekä turvetuotannon kuormitus. Rannoilla on myös loma-asutusta.

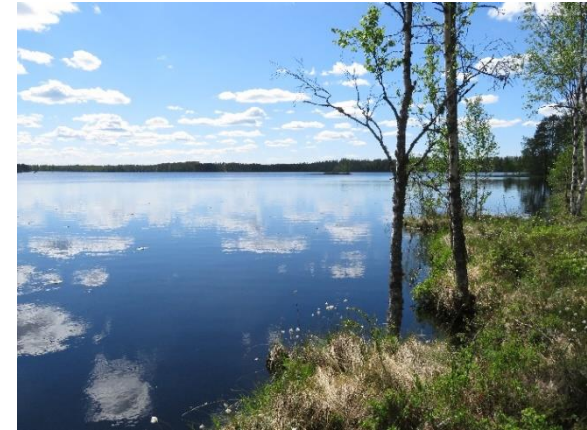
Pirttijärveä ympäröivät laajat suo- ja metsäojitukset, joten kuormitus on tullut metsätalouden ojituksista. Rannoilla on jonkin verran myös loma-asutusta. Latvajärvenä kuormitus muodostuu lähialueista.

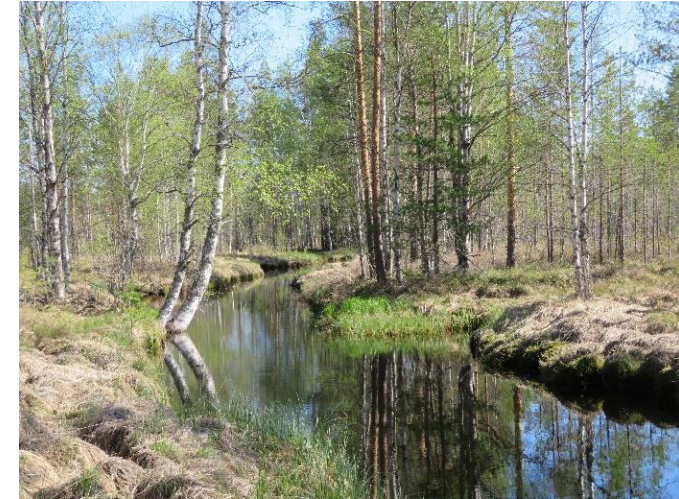
Pirttijärvestä Kovesjokeen laskevan Pirttiluoman valuma-alue on pohjois- ja itäpuolelta ojitusten ja turvesoiden (mm. Ahvenlamminneva ja Mustasaarenneva) ja länsipuolelta luonnontilaisten soiden luonnehtimaa.

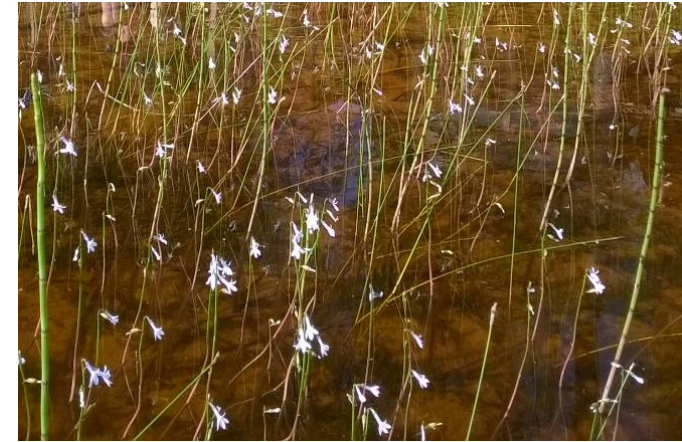
Kovesjärven valuma-alueella suo- ja metsäojitusten määrä on suhteessa muihin järviin melko vähäinen. Kuormitusta aiheuttaa metsätalouden hajakuormituksen lisäksi vähäisessä määrin turvetuotanto (Murronneva) ja haja-asutus.

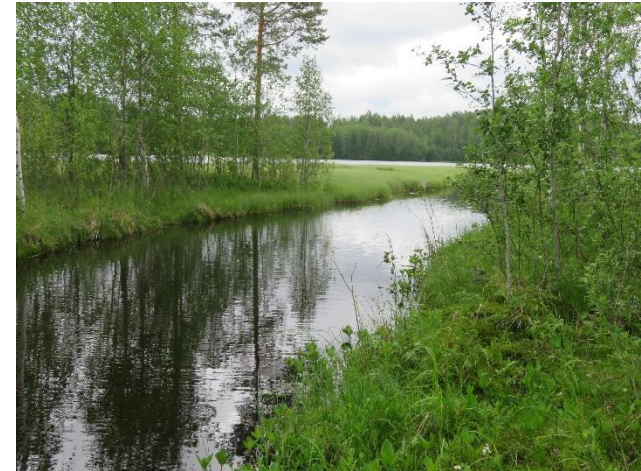
Alinen Kirjaslammesta lähtevä Kirjasluoma laskee Kuusijärveen. Joen valuma-alueella on paljon suo- ja metsäojituksia ja joen varrella kuormitusta lisäävät maa- ja metsätalouden sekä haja-asutuksen hajakuormitus. Alajuoksulla jokeen laskee myös Aholanniitun turvetuotantoalueen vesiä.

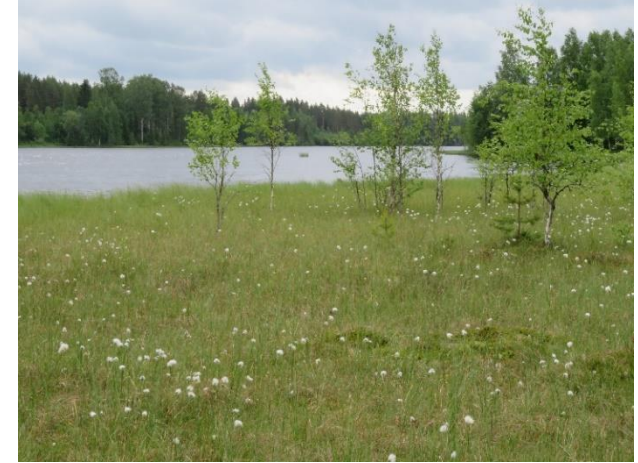
Kuusijärven valuma-aluetta kuormittavat maa- ja metsätalouden hajakuormitus sekä haja-asutus.

Toisaalta veden nopea läpivirtaus osaltaan auttaa veden laadussa. Myös turvetuotanto (Aholanniittu) kuormittaa vielä hieman järveä.

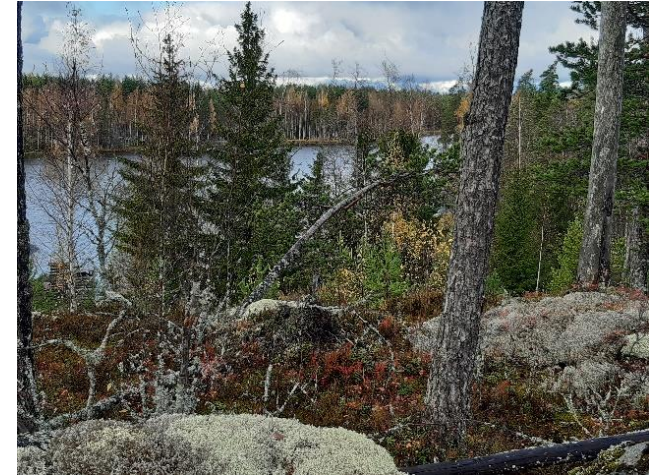
Valuma-alue ja kuormitus  
Kuusijärven valuma-alue on yleisilmeeltään metsäinen, joskin valuma-alueella on myös suo- ja metsäojituksia. Loma-asutus järven rannalla on melko vähäistä.
